MAIGNAUT PASSION

Numéro 32 - avril 2009

La croix de mission, NOUVELLE PASSION pour l'association

Un « château gas »

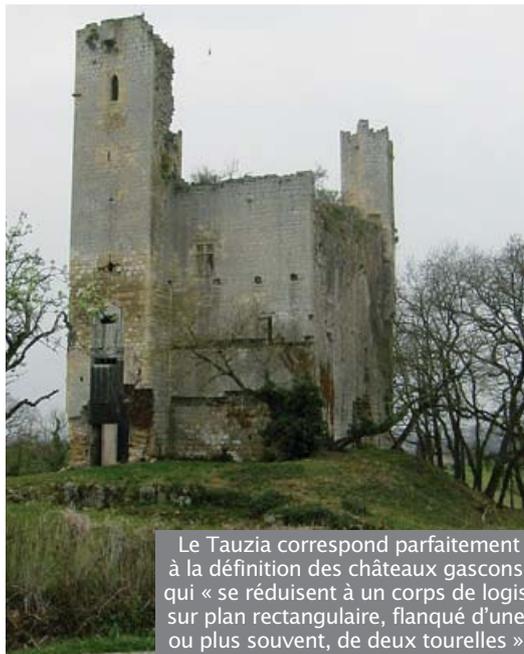
Le Tauzia correspond parfaitement à la définition des châteaux gascons, qui « se réduisent à un corps de logis, sur plan rectangulaire, flanqué d'une, ou plus souvent, de deux tourelles ».

On peut décrire le château du Tauzia comme un bloc de pierre flanqué d'une tour et d'une tourelle à deux de ses angles. Le logis forme un parallélogramme d'environ 12 m sur 14 m. A la haute tour quadrangulaire du nord-est répond une tourelle en encorbellement de même hauteur, à l'angle diagonalement opposé. L'élancement de ces tours témoigne de

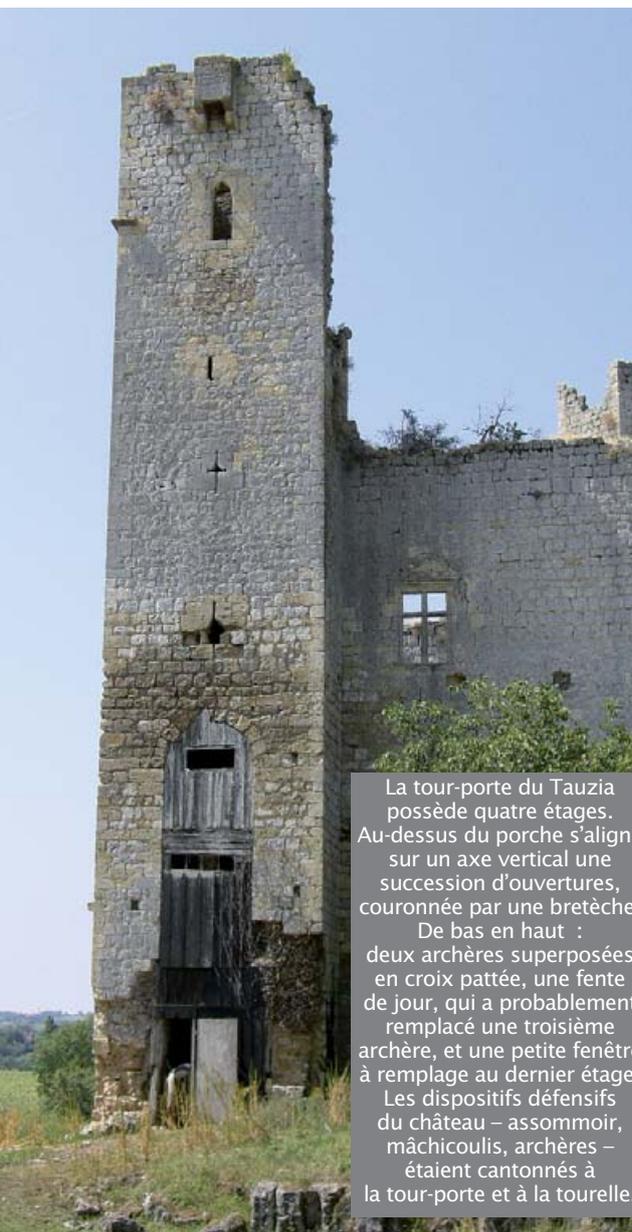
La tour-porte du Tauzia possède quatre étages. Au-dessus du porche s'aligne sur un axe vertical une succession d'ouvertures, couronnée par une bretèche. De bas en haut : deux archères superposées en croix pattée, une fente de jour, qui a probablement remplacé une troisième archère, et une petite fenêtre à remplage au dernier étage. Les dispositifs défensifs du château – assommoir, mâchicoulis, archères – étaient cantonnés à la tour-porte et à la tourelle.

La « grande tour », comme on la nomme au XVII^e siècle, est une tour-porte de plan quadrangulaire. Elle mesure environ 4,50 m sur 3,70 m à la base, pour une hauteur approximative de 25 m⁷. Elle ressemble aux innombrables tours-portes élevées aux XIII^e-XIV^e siècles à l'entrée des villages ou des châteaux de la Gascogne gersoise. Elle n'offre qu'un flanquement limité, puisque, si elle s'avance par rapport à la façade principale du château, elle est alignée sur la façade sud-est. Elle abrite un haut porche voûté, au fond duquel s'ouvre la porte du logis⁸. On retrouve un porche similaire au château voisin de Mansencôme. Ces porches étaient complètement ouverts sur l'extérieur, à l'origine. La tourelle de l'angle opposé, est à peu près intacte. De plan polygonal, elle débord de part et d'autre de l'angle du logis par un jeu d'encorbellements. Elle était couronnée d'un parapet crénelé, dont subsistent encore quelques merlons.

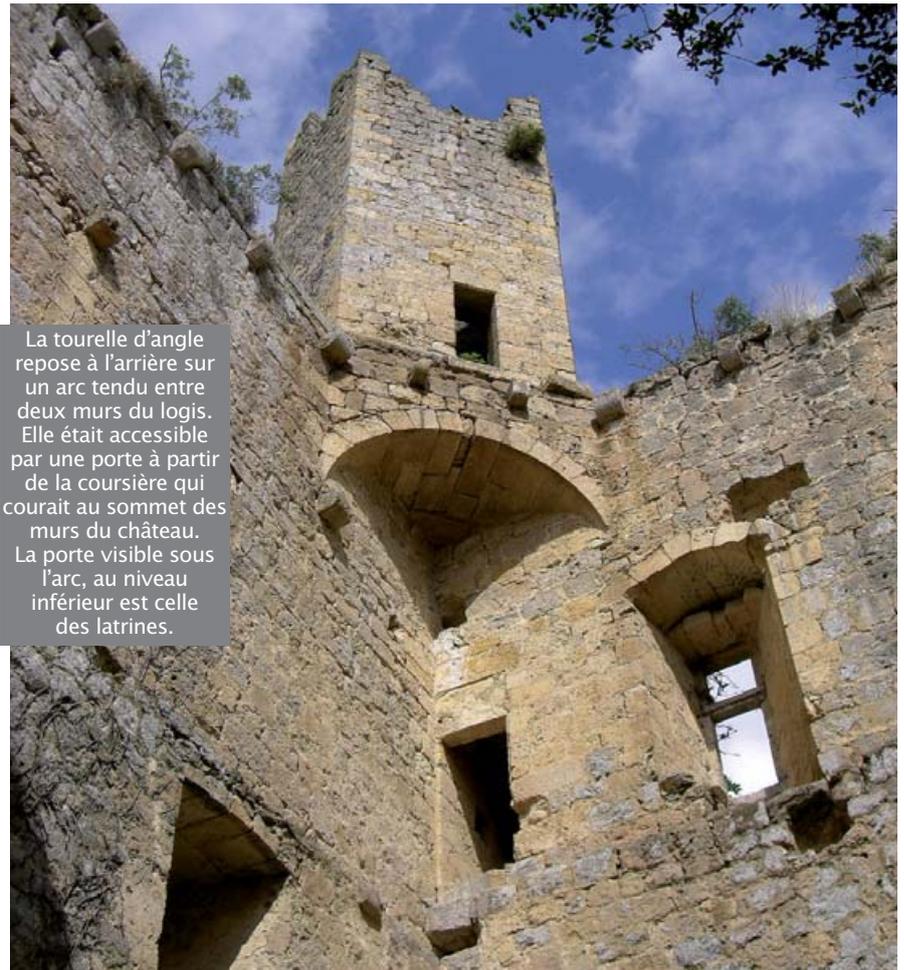
La tourelle d'angle repose à l'arrière sur un arc tendu entre deux murs du logis. Elle était accessible par une porte à partir de la coursière qui courait au sommet des murs du château. La porte visible sous l'arc, au niveau inférieur est celle des latrines.

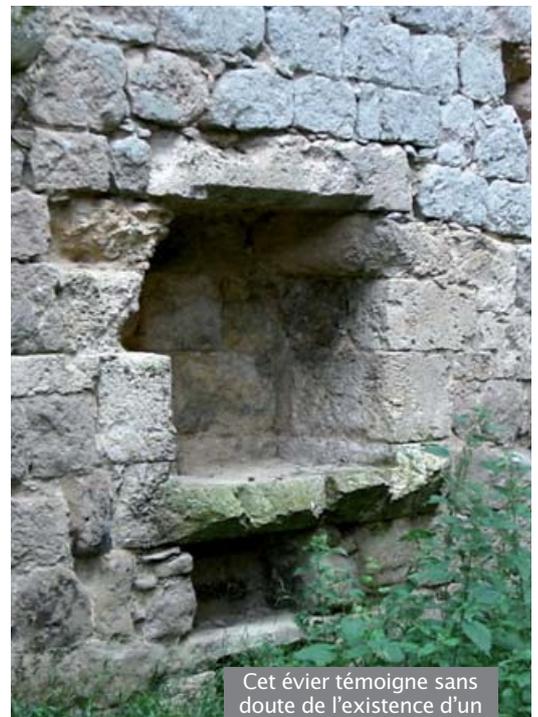
Cet évier témoigne sans doute de l'existence d'un chai au rez-de-chaussée du château.

ventilé que par des fentes de jours, aujourd'hui obturées. Six de ces jours sont encore reconnaissables⁹. Un évier existe dans la paroi sud-ouest. Il rejetait ses eaux usées vers l'extérieur par un petit conduit ménagé à travers le mur. On trouve aussi à ce niveau les niches de plusieurs armoires murales, dont les encadrements ont été systématiquement arrachés. Ce niveau servait probablement de lieu de stockage et de chai, comme le suggère Gilles Séraphin, pour qui l'évier était destiné « à l'entretien de la vaisselle vinaire ». Le premier étage était éclairé par des jours semblables à ceux du rez-de-chaussée. Quatre sont encore reconnaissables. La plupart des percements ouverts actuellement à cet étage – et pas seulement les grandes croisées – n'existaient pas à l'origine. Cet étage n'était pas plus habitable que le rez-de-chaussée, et devait servir lui aussi au stockage.

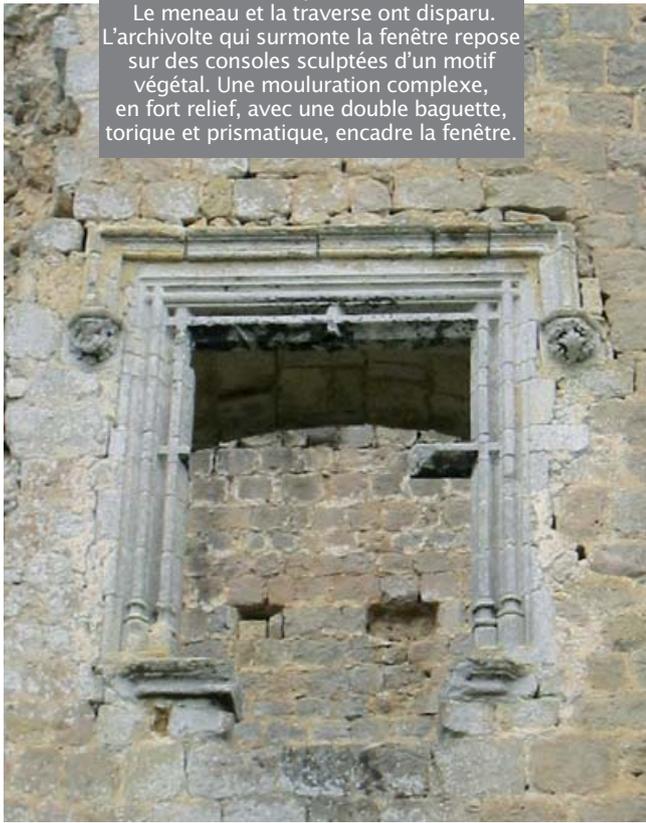
Une des croisées percées vers 1500. Le meneau et la traverse ont disparu. L'archivolte qui surmonte la fenêtre repose sur des consoles sculptées d'un motif végétal. Une mouluration complexe, en fort relief, avec une double baguette, torique et prismatique, encadre la fenêtre.

Vers 1500, le château est profondément remanié, par les Marestaing, qui possèdent alors la seigneurie du Tausia. Beaucoup de seigneurs, à cette époque, ajoutent les murs de leurs châteaux de grandes fenêtres et introduisent de nouveaux décors, pour disposer d'une résidence mieux éclairée et plus confortable. Le percement de grandes croisées et la construction d'une tour d'escalier métamorphosent la façade sud-est du Tausia. A l'intérieur, le logis est complètement réorganisé. L'habitation proprement dite, jusqu'alors cantonnée au second étage, occupe désormais deux niveaux. Au premier étage, jusqu'alors faiblement éclairé par de petits jours, les grandes croisées laissent désormais entrer la lumière. Le nouvel escalier permet un accès plus facile aux étages et entraîne des changements dans la distribution. Les nouvelles fenêtres, sont presque toutes surmontées d'une archivolte horizontale, qui dans la plupart des cas retombe de chaque côté sur des consoles. L'une de ces consoles est sculptée d'un petit personnage aux bras levés, les autres de têtes d'hommes, de feuillages ou d'autres motifs végétaux difficilement identifiables du sol¹¹. D'autres sont simplement pyramidales¹².

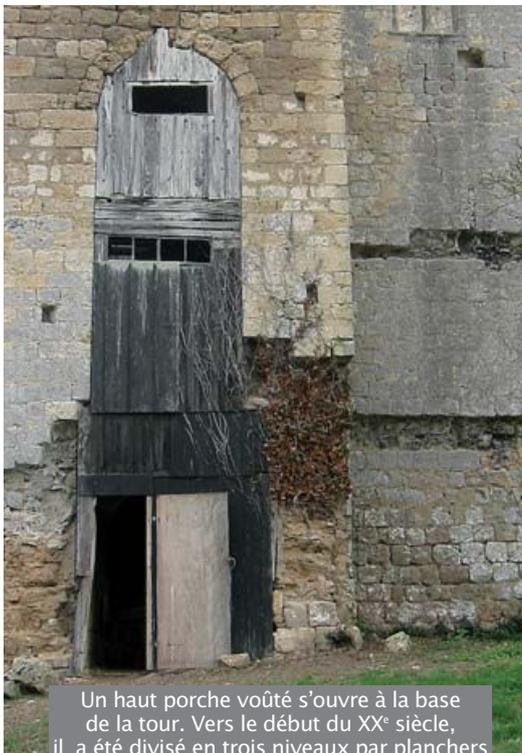
Un haut porche voûté s'ouvre à la base de la tour. Vers le début du XX^e siècle, il a été divisé en trois niveaux par planchers et fermé par une paroi de planches.

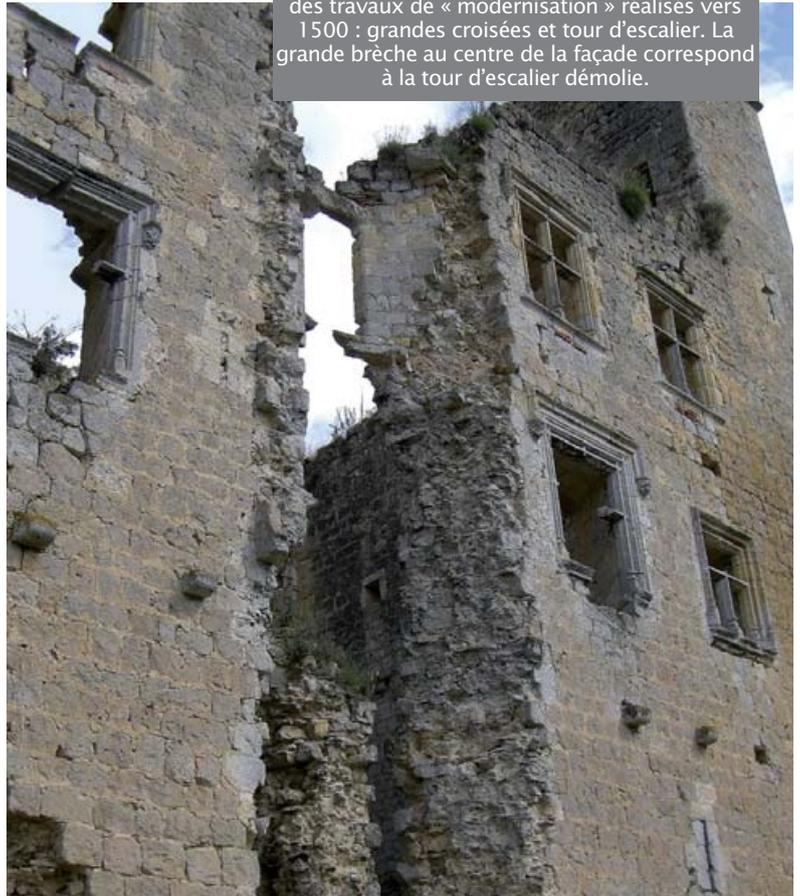
La façade sud-est du château porte la marque des travaux de « modernisation » réalisés vers 1500 : grandes croisées et tour d'escalier. La grande brèche au centre de la façade correspond à la tour d'escalier démolie.

L'escalier à vis était contenu dans une tour « hors œuvre », de plan semi-circulaire ou polygonal. Pour la construire, on avait ouvert une grande brèche verticale dans le mur épais du logis. La cage d'escalier était cylindrique. Cette tour d'escalier a été démolie à une époque ancienne : elle n'est pas représentée sur le plan cadastral de 1816, alors que l'avancée de la tour-porte est bien visible. Le mur de refend qui partage le logis en deux a-t-il été construit en même temps que la tour d'escalier ? C'est probable, car ce mur avait aussi pour fonction de

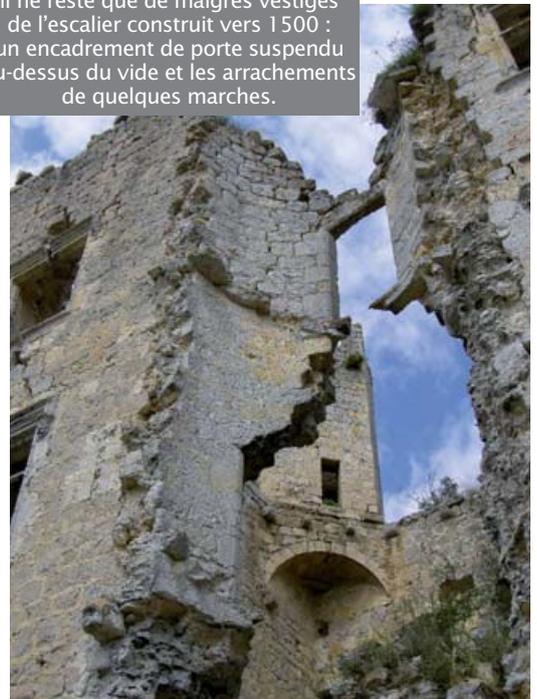
Il ne reste que de maigres vestiges de l'escalier construit vers 1500 : un encadrement de porte suspendu au-dessus du vide et les arrachements de quelques marches.
